NIKU Oppdragsrapport nr/2010

Levanger kulturmiljøfredning

Registrering og kategorisering

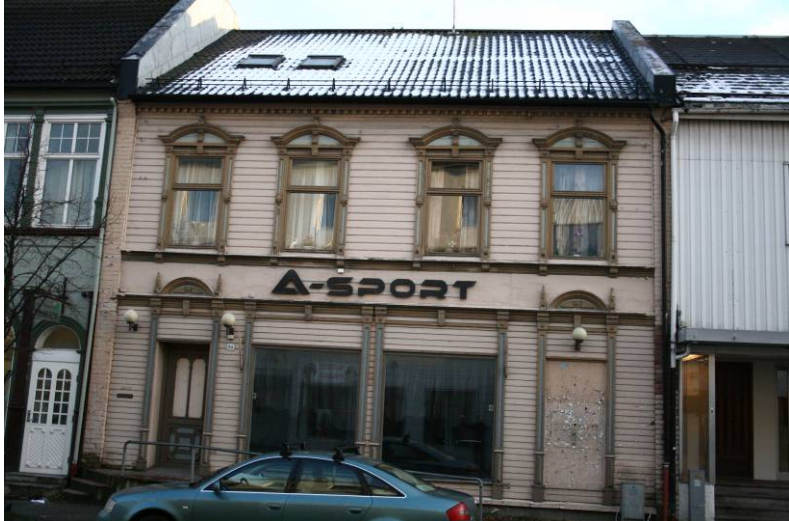
Teknisk tilstand, kort	Råteskader på nederste panelbord mot gaten. Fuktbelastning på gavl mot hjørnegården. Fuktberlastning og malingavflassing på vegg over takoppbygget for kjellernedgangen i bakgården.
Foto
